MAGNOLIO (<i>Magnolio glandiflora</i> "Lanceolata" L.) MAÑOLI	Erref./Ref.: 0902
Helbidea/Emplazamiento: Area 9. Galtzaraborda Este	Katastroko Erref./Ref. Catastral: Polígono 55

DATOS DEL ÁRBOL

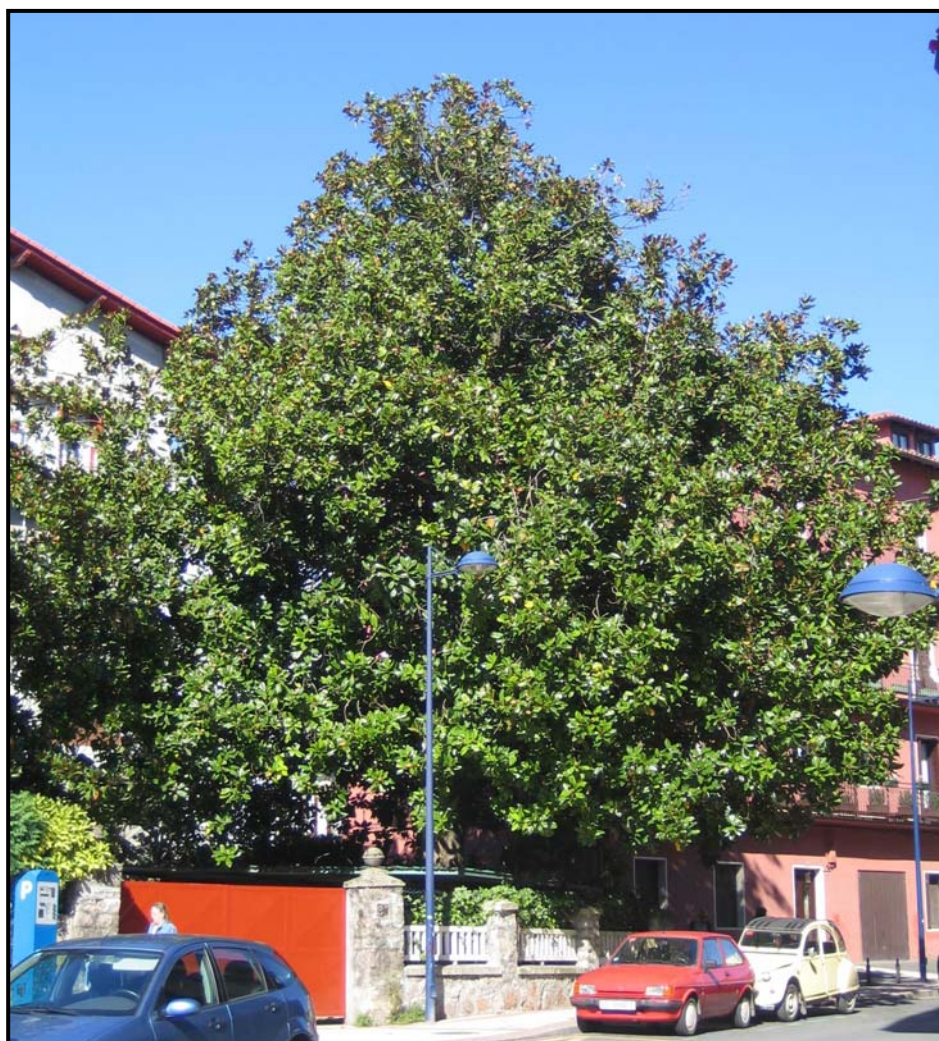
Alteraciones - agresiones: la cimentación de la base se realizo hace cuatro años. La base del árbol la utilizan como aparcamiento, así como la tejabana metálica que se ha colocado debajo del árbol y alrededor del tronco.

Limitaciones: la tejabana no deja crecer el tronco, ni que llegue el agua de lluvia al suelo. El cemento del suelo impide el correcto desarrollo radicular.

Cuello / tronco: Cordones muy marcados, con crecimientos muchos mayores por encima de la tejabana y menores por debajo; lo que indica que esta limitando el movimiento del tronco desde donde apoya al suelo, y estos dos metros de tronco no están trabajando.

Raíz (no se observa): se aprecia como una raíz potente ha levantado en cuatro años el cemento, porque necesita respirar.

La instalación de la tejabana, limita el movimiento del tronco y por tanto su correcto desarrollo.

El cemento que cubre la superficie radicular, provoca también limitaciones de desarrollo.

Retirar la tejabana, los diversos materiales apilados en la base, y la losa de cemento del suelo. Se ejecutarán en dos 2 fases, con aperturas longitudinales de 30 cm. cuidadosamente, aportando arena lavada fina, en un radio de dos metros alrededor del árbol.

Retirar la tejabana cuidadosamente.

Retirar la losa de cemento del suelo, en dos 2 fases, con 5 años de diferencia, y con aperturas longitudinales de 30 cm. de ancho, aportando arena lavada fina y compost al 50%, en el perímetro cementado. En el resto del perímetro retira la graba y añadir compost solo.

La instalación de la tejabana limita el movimiento del tronco y por tanto su correcto desarrollo. Retirar la tejabana cuidadosamente.
