CEDRO DEL ATLAS (<i>Cedrus atlantica</i> Man.) ATLASEKO ZEDROA-IZAI	Erref./Ref.: 0702
Helbidea/Emplazamiento: Area 07: Alaberga	Katastroko Erref./Ref. Catastral: Polígono 13

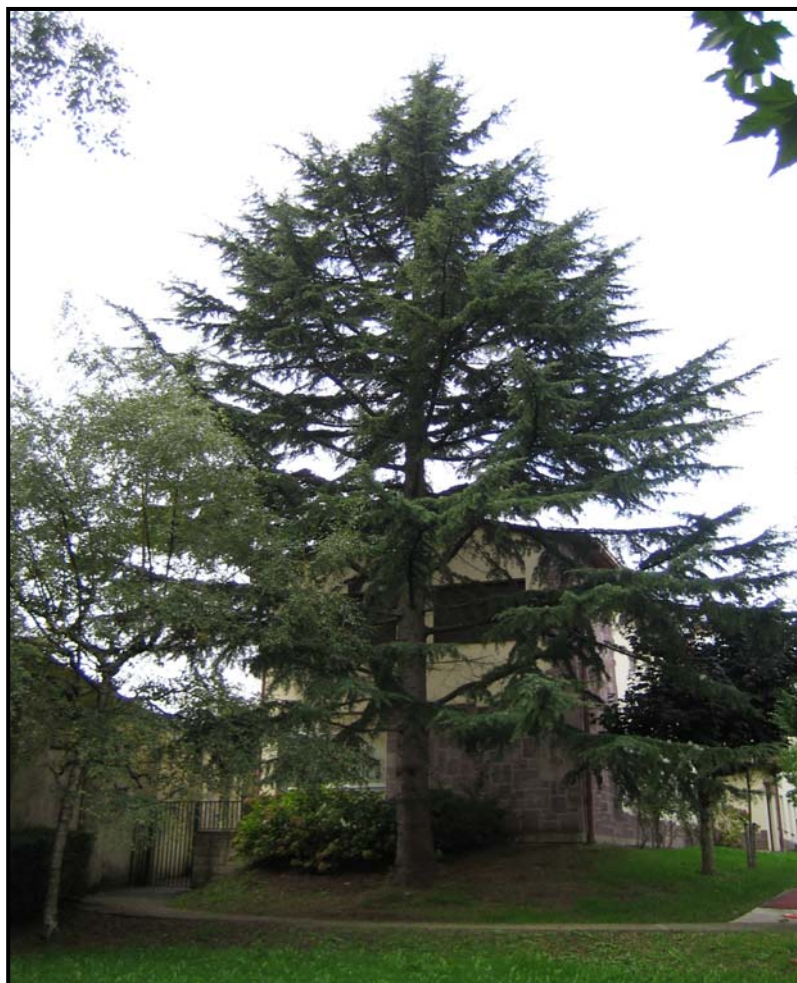
Plagas: sobre la corteza unas puesta algodonosas simulando moho. Ataque muy bajo producido posiblemente por un acaro.

Crecimiento de corteza: altos, sobre el Este notando los vientos del NO, y sobre la cara Norte notando los del Sur. Estos últimos menores por la protección del edificio.

Cuello: dos cordones por el lado de la pendiente muy marcados y otros tres por resto del perímetro de la base.

Buen estado biomecánico, con cordones muy desarrollados por el lado de la compresión, sopòrtando los vientos del sur.

Podar las rama que interfieren con la fachada, al mismo tiempo retirar la madera muerta que es escasa y de pequeñas dimensiones.

Retirar el abedul y el acer púrpurea, para que no se produzca competencia por el espacio con el árbol catalogado; así también resaltara más dicho ejemplar. Así se retira el foco de la plaga detectada.

Agregar compost al suelo 2 m³.
