<b>PLATANO DE SOMBRA (<i>Platanus x hispanica</i> Miller)</b> <b>PLATANO ARRUNTA</b>	Erref./Ref.: <b>2001</b>
Helbidea/Emplazamiento: <b>Area 20: Gabierrota</b>	Katastroko Erref./Ref. Catastral: <b>Polígono 41</b>

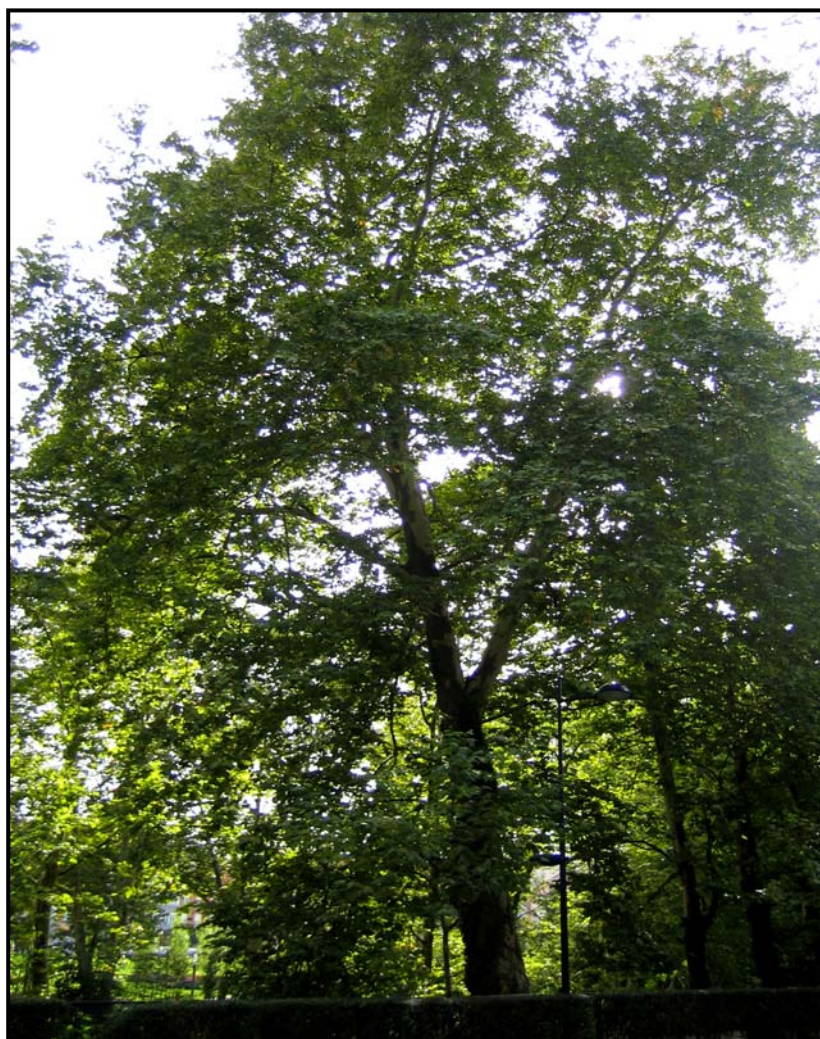
*Alteraciones - agresiones:* sufre la erosión que provoca el río en su sistema radicular. Hace un par de años se arreglaron las aceras.

*Plagas:* ataque de tigre del plátano. Falta identificar los coleópteros de la corteza.

*Enfermedades:* ataque suave de antracnosis.

*Cuello:* se observan tres brazos hacia el lado de la compresión, hacia el río. Por la tensión hay dos cordones potentes que luego se bifurcan.

*Tronco:* bien, inclinado, la tensión en dirección a la acera, aunque la copa equilibra muy bien las cargas.

*Raíz (no se observa):* el río a dejado por su lado al descubierto parte del sistema radicular, formado por dos pilares verticales y uno horizontal, a un metro escaso del agua.

La erosión del río y el poco espacio para desarrollarse el sistema radicular es lo que provocan que sea tan superficial.

**VALOR DE RIESGO = ( 1.5 + 3.3 + 0.5 )= 5.3**

Restaurar el curso del río.

Colocar unos bloques de piedras dentro del río por debajo de las raíces, para evitar que continúe la erosión que este provoca.

Retirar dos plátanos de la alineación del seto que no van a poder desarrollarse correctamente.

Retirar la hiedra.

Eliminar a ras del tronco unas ramas bajas, por la parte de la carretera y laterales, para resaltar más el tronco.

Colocar unos bloques de piedras dentro del río por debajo y en frente de las raíces, dirigiendo el curso lo más alejado de las mismas, para evitar la erosión que este provoca.
