<b>PLATANO DE SOMBRA (<i>Platanus x hispanica</i> Miller)</b> <b>PLATANO ARRUNTA</b>	Erref./Ref.: <b>2002</b>
Helbidea/Emplazamiento: <b>Area 20: Gabierrota</b>	Katastroko Erref./Ref. Catastral: <b>Polígono 41</b>

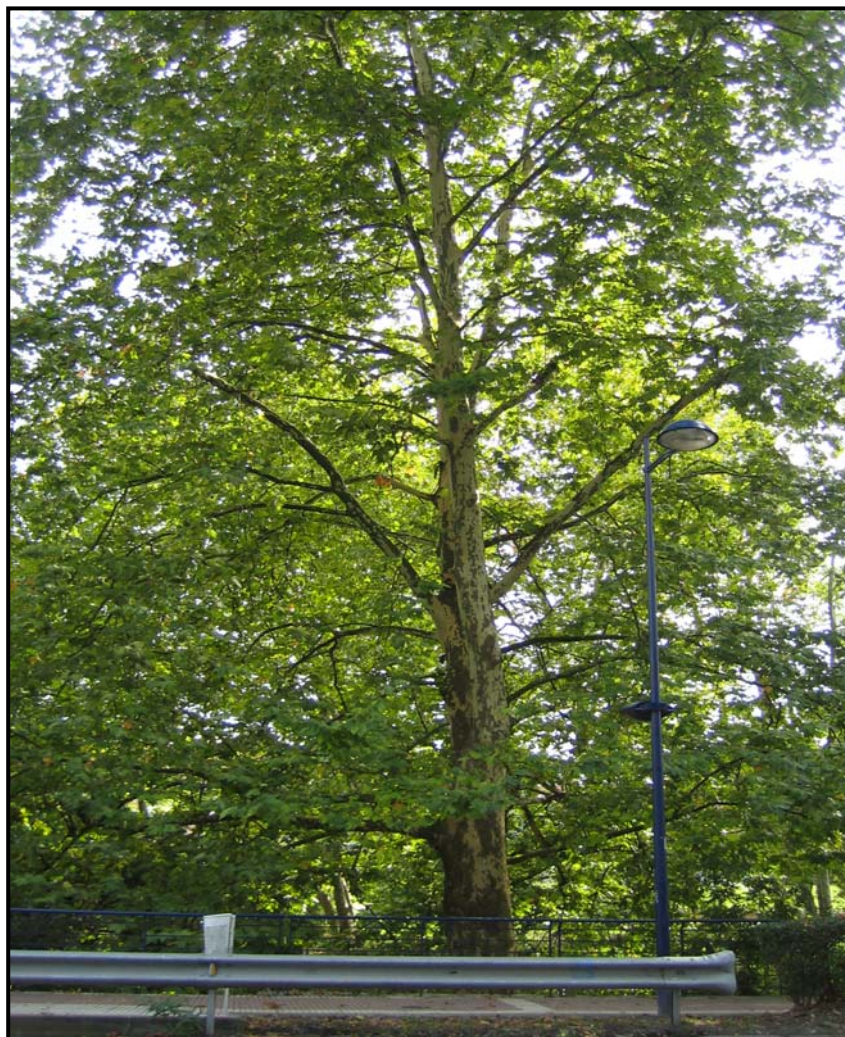
*Plagas:* ataque de tigre del plátano.

*Enfermedades:* ataque suave de antracnosis.

*Tronco:* bien, con una ligera inclinación.

*Raíz (no se observa):* el río a dejado al descubierto gran parte del sistema radicular, que trabaja a compresión. La erosión en esta zona es muy alta, sobre todo por las riadas. Se observa como hay raíces abrazadas a un antiguo muro.

La erosión del río y el poco espacio para desarrollarse que tiene el sistema radicular, es lo que provoca que sea tan superficial.

Restaurar el curso del río.

Colocar unos bloques de piedras dentro del río por debajo de las raíces, para evitar que continúe la erosión que este provoca.

Colocar unos bloques de piedras dentro del río, por debajo y en frente de las raíces, dirigiendo el curso lo más alejado posible del ejemplar, para evitar la erosión que este provoca.
