<b>CEDRO DEL HIMALAYA (<i>Cedrus deodara</i> D.Don)</b> <b>HIMALAYAKO ZEDROA-IZAI</b>	Erref./Ref.: <b>2203a</b>
Helbidea/Emplazamiento: <b>Area 22: Las Agustinas</b>	Katastroko Erref./Ref. Catastral: <b>Polígono 42</b>

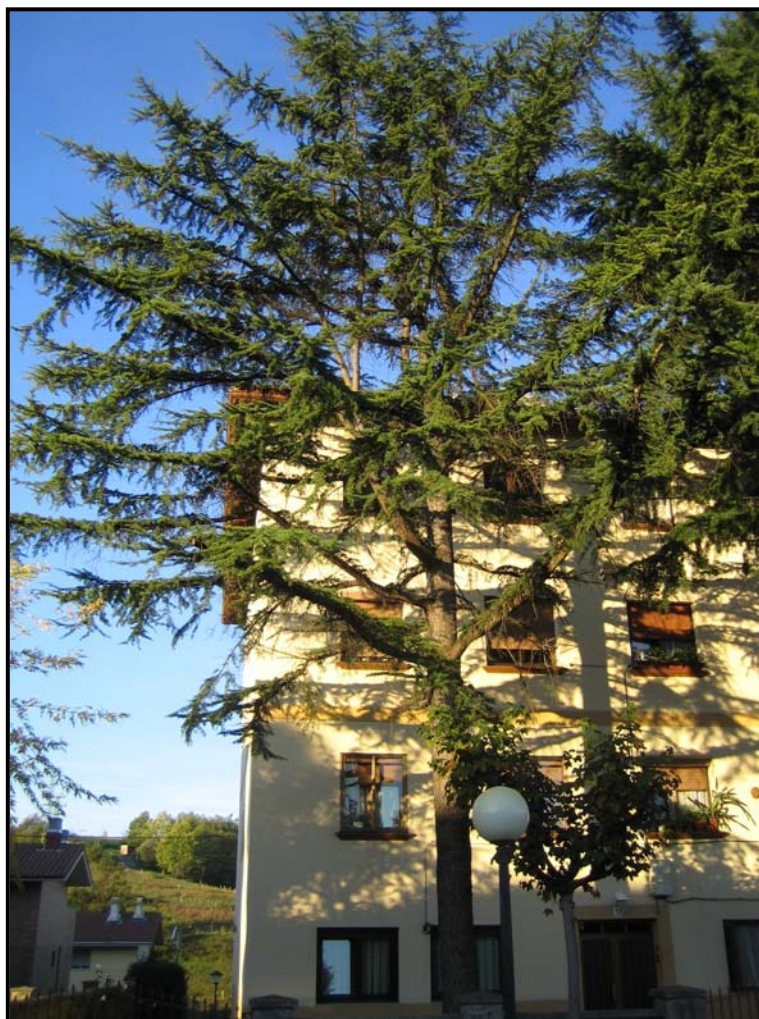
*Alteraciones - agresiones:* las ramas que van hacia la casa han sido cortadas, igual que la copa hace unos 15 años, el embaldosado se ha realizado dos veces, la última hace muy pocos años, el lado Sur da acceso a los coches que entran en la finca.

*Tronco:* recto, con ramas mal cortadas hacia la fachada, conicidad buena.

*Copa:* formada por tres guías.

*Ejes:* Los tres ejes salen de un mismo punto, y compiten por el espacio.

Su estado biomecánico aéreo es debido al corte de la guía central. No presenta problemas.

Podar las rama que interfieren con la fachada. A mismo tiempo retirar la madera muerta que es escasa y de pequeñas dimensiones. Arreglar los cortes antiguos.

Cuando haya necesidad de volver a cambiar el baldosado hacer el alcorque más dimensionado y en vez de baldosa, colocar suelo de grijo con gomante.
