CEDRO DEL HIMALAYA (<i>Cedrus deodara</i> D.Don) HIMALAYAKO ZEDROA-IZAI	Erref./Ref.: 2203b
Helbidea/Emplazamiento: Area 22: Las Agustinas	Katastroko Erref./Ref. Catastral: Polígono 42

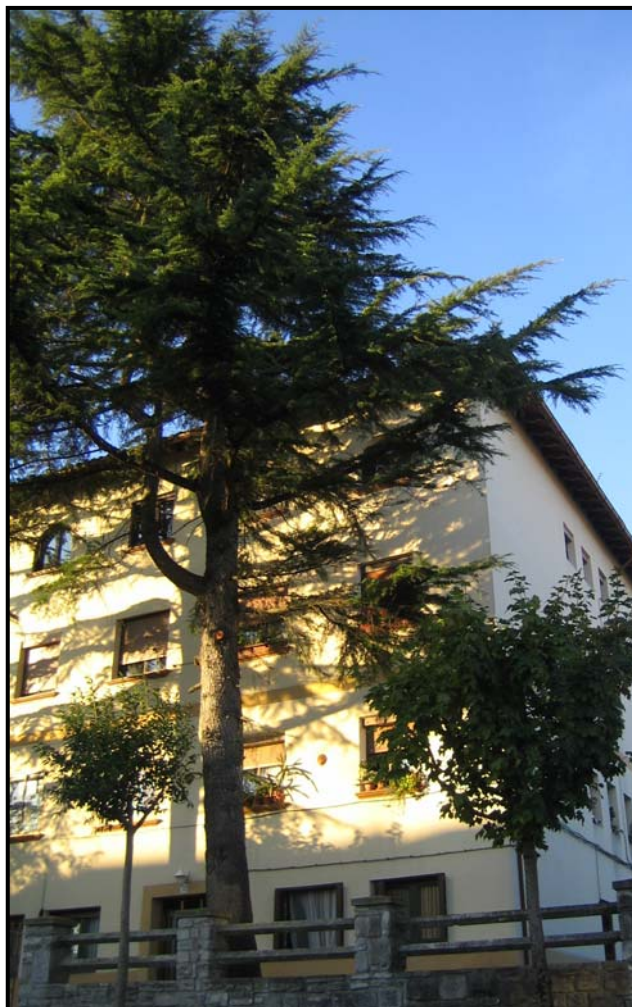
Alteraciones - agresiones: las ramas que van hacia la casa han sido cortadas, igual que la copa hace unos 15 años, el embaldosado se ha realizado dos veces, la última hace muy pocos años.

Asentamiento: sobre alcorque con baldosado en suelo llano, con aireación mala, el pavimento provoca que el agua escurra superficialmente.

Limitaciones: espaciales, al lado está el otro cedro catalogado y una casa, esta ya es supera en altura, aunque hay ramas que interfieren con ella.

Distancias a vías / fachadas u otros elementos: a 2 metros esta la casa, a 10 m. la linde de la finca de enfrente y a 5 m. la carretera; las ramas del árbol pegan en el tejado.

Copa: se cortó la guía principal hace unos 15 años, y se formaron cuatro guías en lucha por la dominancia apical.

Ejes: Los cuatro ejes salen de un mismo punto, los cuales compiten por el espacio.

Su estado biomecánico aéreo es debido al corte de la guía central.

Podar las rama que interfieren con la fachada. A mismo tiempo retirar la madera muerta, que es escasa y de pequeñas dimensiones. Arreglar los cortes antiguos. Cuando haya necesidad de volver a cambiar el baldosado hacer el alcorque más grande y en vez de baldosa, colocar suelo de grijo con gomante.

Anclaje flexible.
