<b>PLATANO DE SOMBRA (<i>Platanus hispanica</i> Miller)</b> <b>PLATANO ARRUNTA</b>	Erref./Ref.: <b>2206</b>
Helbidea/Emplazamiento: <b>Area 22: Las Agustinas</b>	Katastroko Erref./Ref. Catastral: <b>Polígono 42</b>

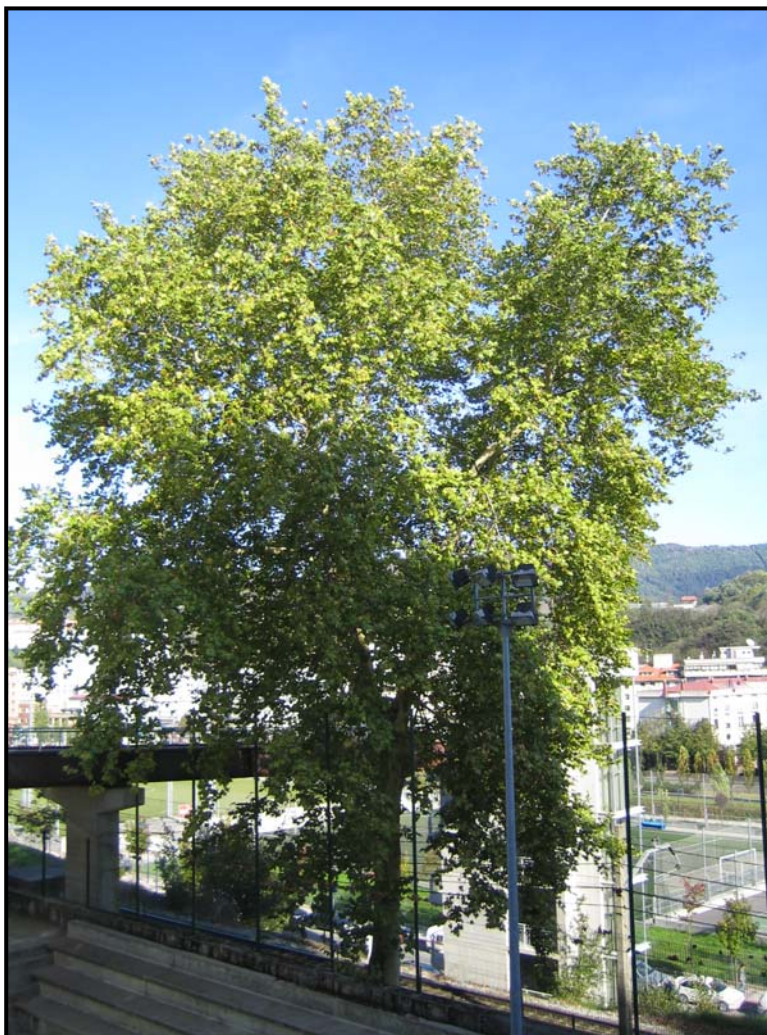
*Alteraciones - agresiones:* las obras de la pasarela con su movimientos de tierras. El lado Sur esta enraizado hasta un metro y se le retiró esa tierra, las raíces han quedado al aire. Las obras de la pasarela sean realizado el 2005.

*Cuello:* bien, un apoyo por el lado sur ha desaparecido por el movimiento de tierras.

*Tronco:* lesiones en las partes bajas por obras, con buenos callos de cicatrización, hace aproximadamente tres o cuatro años.

*Raíz (no se observa): dos raíces mayores de 5 cm. desenterradas a un metro del tronco y ya recuperadas del traumatismo, por el movimiento de tierras que ha habido durante las obras de la pasarela. A la vez, dejaron un metro de altura de raíz al aire en una zona que estaba enterrada, y en la que el árbol había enraizado y apoyado.*

Las obras han destapado la zona alta enraizada, así como algunas raíces, el sistema radicular no está afectado de forma importante, los daños no son graves.

El estado mecánico es bueno, pero conviene limpiar y sanear con buenos cortes las raíces descubiertas, tanto las aéreas como las que sobresalen por el suelo.

Podar las ramas que van sobre el tendido eléctrico del tren, y por encima de la pasarela y valla del frontón.

El estado mecánico es bueno, pero conviene limpiar y sanear con cortes bien realizados las raíces descubiertas, tanto las aéreas como las que sobresalen por el suelo.
